# ESTUDIO DE LESIONES EN FACHADAS DE LADRILLO CARA VISTA. ANÁLISIS DE CASOS EN YECLA

Grado en Arquitectura Técnica

## Trabajo fin de grado

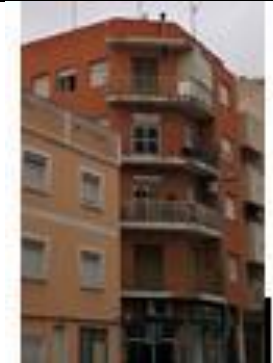
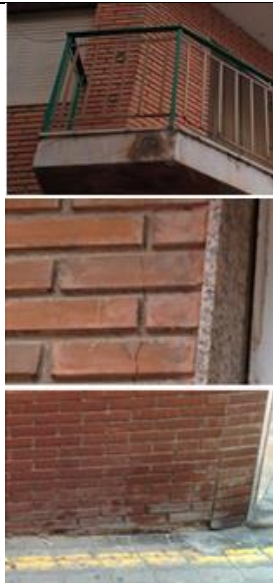
Fecha visita:	11/02/2015	Año:	1970	Camino:	Real	Número:	38
---------------	------------	------	------	---------	------	---------	----

- Las fachadas presentan humedades de filtración y absorción en las juntas en las coronación del antepecho de cubierta, churrones marrones por lavado diferencial debajo de los dinteles, vierteaguas, etc., suciedad acumulada en zonas protegidas de la exposición a la lluvia y al viento, ladrillos con diferentes tonalidades, decoloración, desprendimiento de la pintura, debido a la exposición al sol, etc., suciedad, o también por la cocción o cantidad de materia prima, las barandillas se han anclado directamente en los cerramientos, apreciándose corrosión en estas por el contacto con el agua, grieta en la jamba del ventanal del local, roturas de ladrillos, erosión física en el encuentro con el suelo, etc., siendo recomendable sustituir dichas barandillas.

- La cubierta es plana, y la fachada pasa por delante de los forjados, apoyando gran parte del tizón en estos.
	-El elemento de protección empleado en los balcones es barandilla metálica protegida con pintura impermeable, estando corroidas al desprenderse esta.

- Se aprecia una grieta vertical en la jamba del ventanal de la PB, debido a los empujes del pilar al no dejarse espacio para las dilataciones-contracciones de este o no pasar entero por delante.
-Se aprecian ladrillos desconchados y rotos por golpes sufridos.

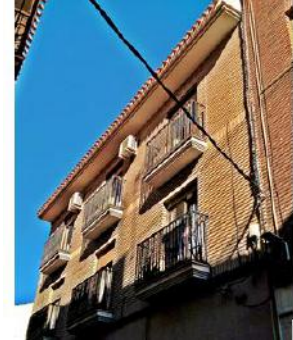
Fecha visita:	24/02/2015	Año:	1990	Calle:	La Corredera	Número:	7b
---------------	------------	------	------	--------	--------------	---------	----

4.3.- El anclaje de la barandilla de protección al cerramiento se ha realizado introduciendo directamente el pasamanos en estos, rompiendo las piezas y resolviendo los encuentros con mortero y sin sellarse las juntas, produciéndose corrosión por inmersión en la parte empotrada, o por par galvánico, al reaccionar esta con los álcalis del cemento, al filtrarse agua por las juntas perimetrales, actuando esta de electrolito.

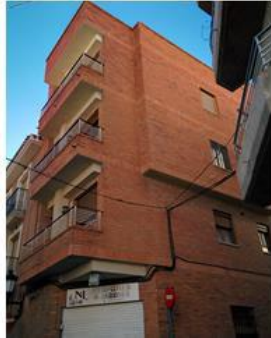
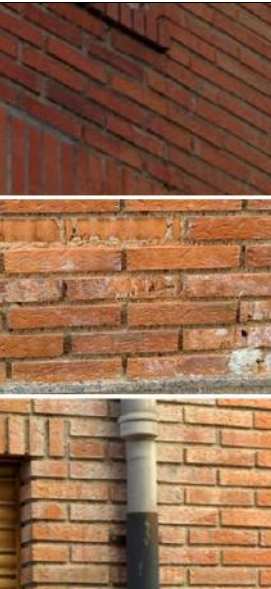
Fecha visita:	24/02/2015	Año:	1974	Calle:	La Corredera	Número:	8
---------------	------------	------	------	--------	--------------	---------	---

1. Antepecho de cubierta.																			b*	x		x	x													
	2. Cornisas y aleros																			c																	
	3.Huecos	3.1. Dintel																		b*	x		x	x												x
